SCHEMA DE GESTION DES EAUX PLUVIALES

PHASE 1 : ETAT DES LIEUX & DIAGNOSTIC

DOCUMENT DEFINITIF

OCTOBRE 2018

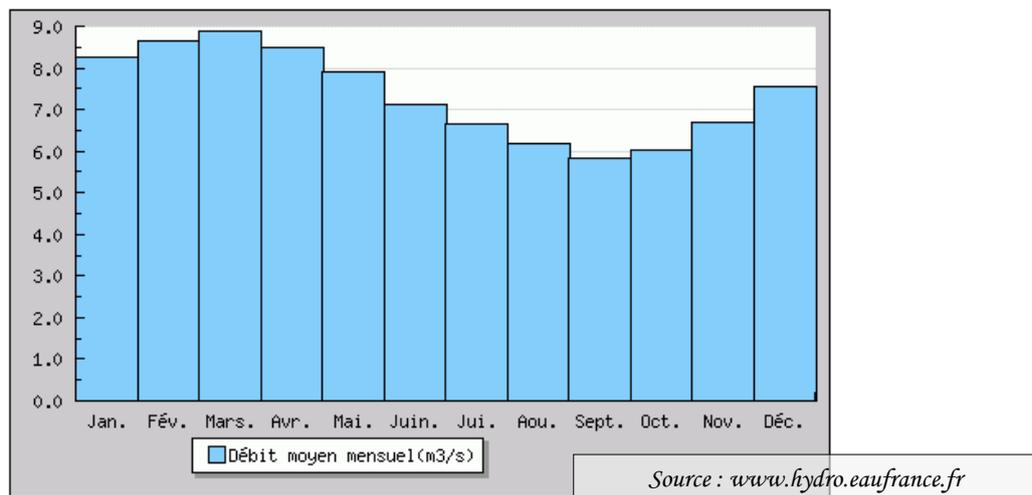
Figure n°1 : Débits mensuels naturels de la Bresle à Ponts-et-Marais en m³/s

Le débit moyen du cours d'eau est de 7,350 m³/s, et le débit journalier maximal observé sur la station est de 17,6 m³/s.

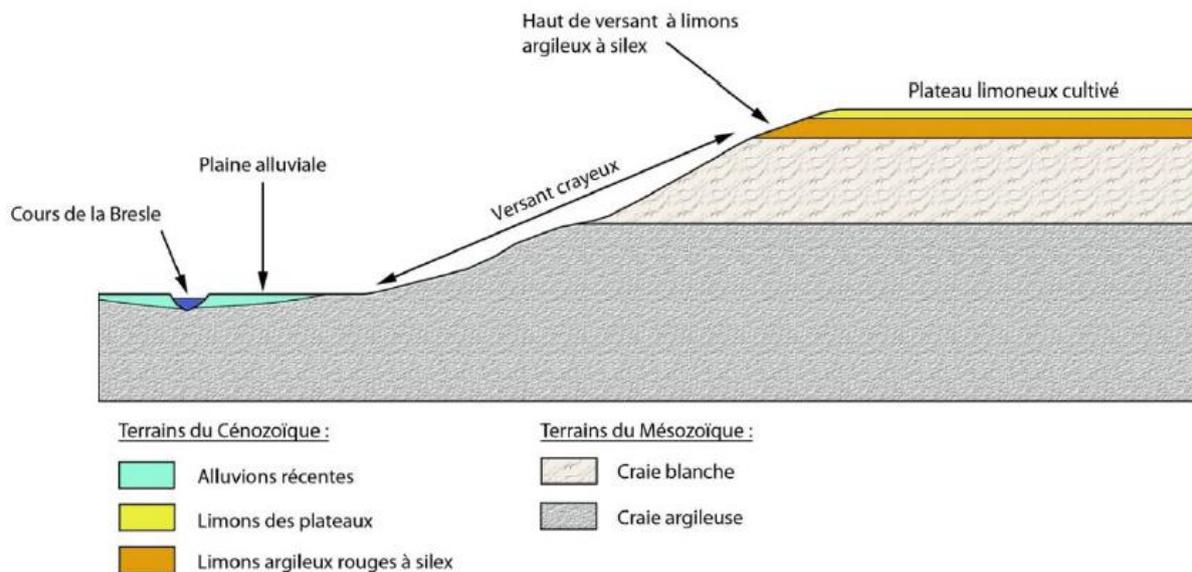
Figure n°2 Coupe géologique simplifiée d'un coteau de la vallée de la Bresle

Cette formation se compose majoritairement de graviers. Ces derniers sont essentiellement composés de silex. On peut y observer des intercalations lenticulaires fines, sableuses et retrouver des granulats crayeux. Des zones tourbeuses ou limoneuses peuvent être présentes dans ces formations. Cette formation est située essentiellement en fonds de vallées humide.

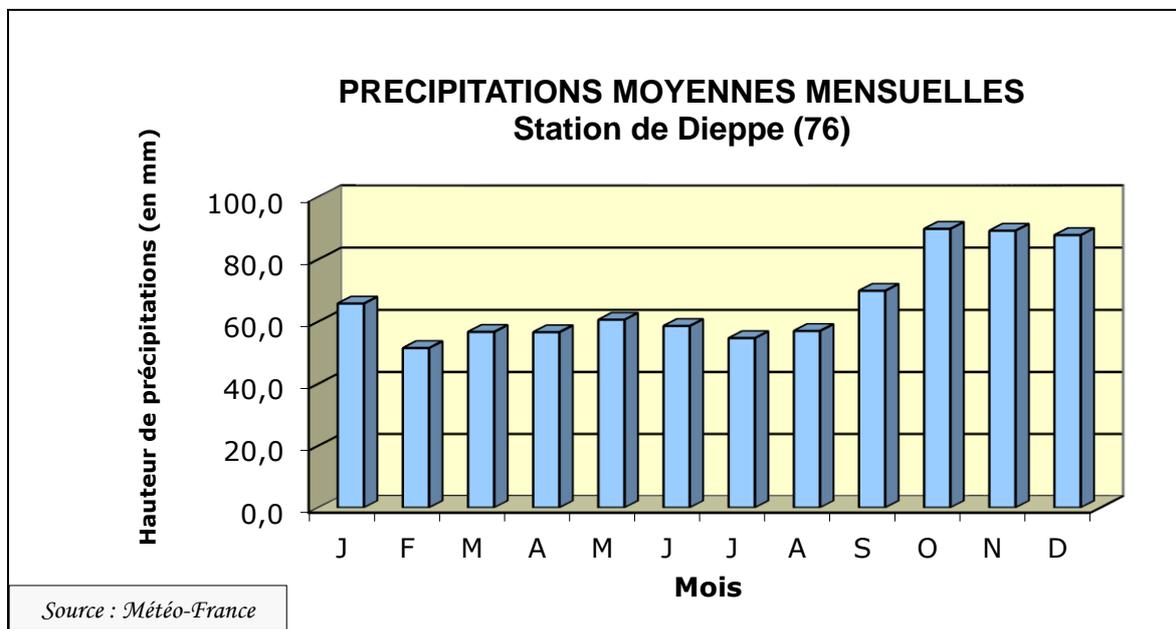
Figure n°4 Précipitations moyennes mensuelles à la station météorologique de Dieppe

La répartition des précipitations est assez régulière sur l'ensemble de l'année, avec cependant un minimum en février (51,5 mm) et un maximum en octobre (89,8 mm). Globalement, la période la plus pluvieuse se situe entre le mois d'octobre et le mois de janvier. La hauteur de précipitation annuelle s'élève à 798,2 mm.

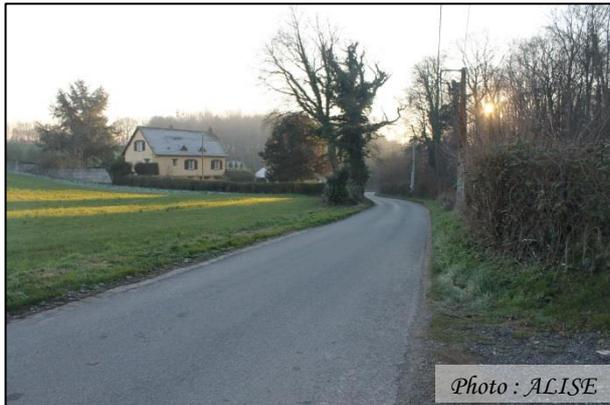
Le talweg T_1 prend naissance sur le territoire de la commune de Dargnies, dans la partie sud du bourg. Il entre sur la commune de Bouvaincourt-sur-Bresle à l'est du territoire, par la route de Dargnies (cf. photo n°1).

Photo n°1 Talweg T_1, vue vers l'aval depuis la route de Dargnies à l'entrée de la commune

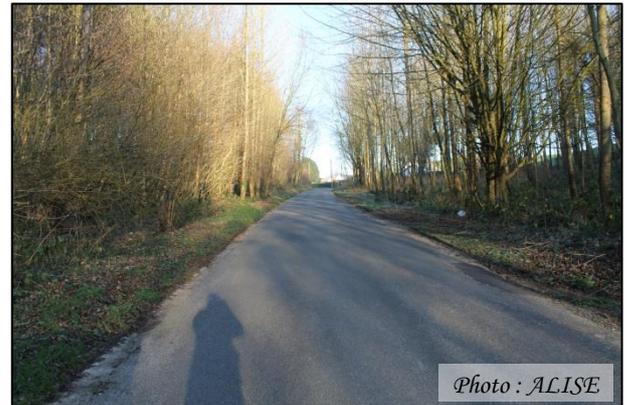
Photo n°2 Talweg T_1, vue vers l'amont depuis le début du boisement

L'axe de ruissellement continue son chemin sur la route de Dargnies, qui traverse le bois (cf. photo n°2). Des saignées ont été aménagées le long de la voirie afin d'évacuer l'eau dans le bois (cf. photos n°3 et n°4).

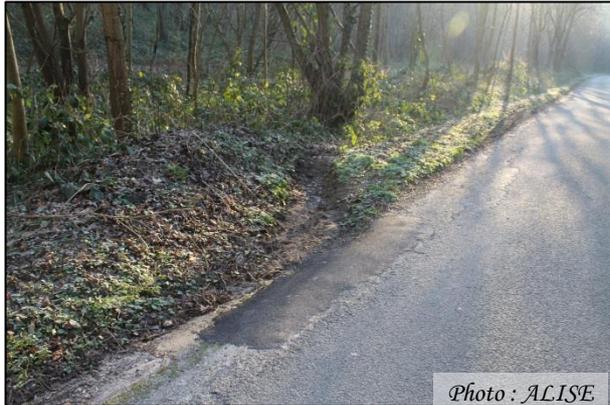
Photo n°3 Vue vers l'aval sur des saignées réalisées le long de la route de Dargnies

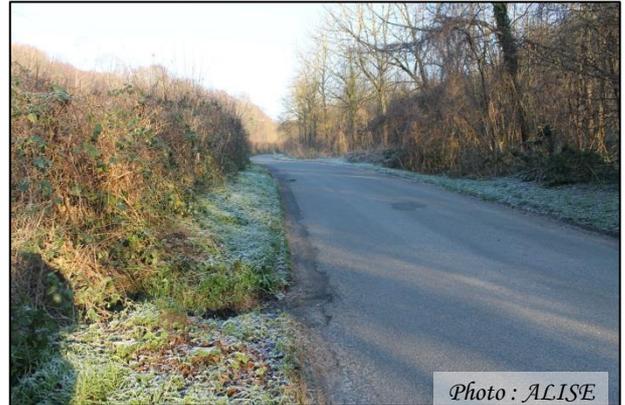
Photo n°4 Talweg T_1, vue vers l'amont depuis le milieu du bois

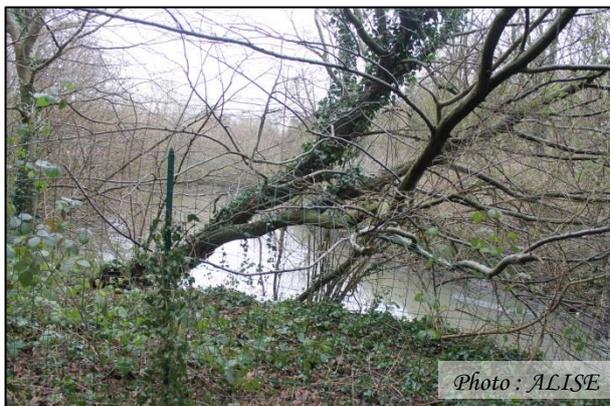
Dans le bois, un ouvrage de gestion des eaux pluviales, OUV_01, a été identifié (cf. photo n°5). Il gère les eaux pluviales d'une partie du bourg de Dargnies. Or, lors des prospections de terrain, la présence d'eaux usées a été formellement identifiée dans ce bassin (cf. dysfonctionnement hydrologique DH_01).

Photo n°5 Ouvrage de rétention n°1 dans le bois le long de la route de Dargnies

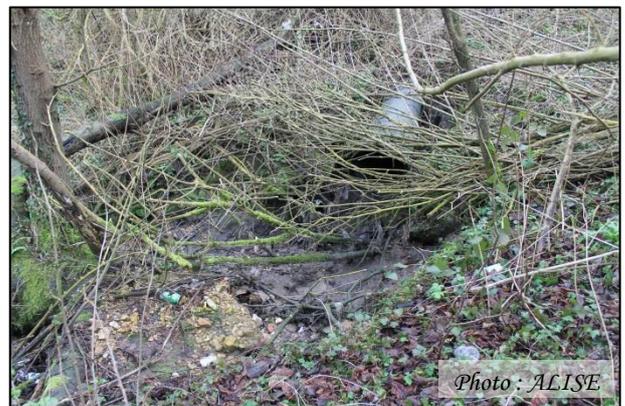
La surverse de ce bassin (cf. photo n°6) rejoint la route de Dargnies et l'axe de ruissellement T_1.

Photo n°6 Surverse de l'ouvrage de rétention OUV_01

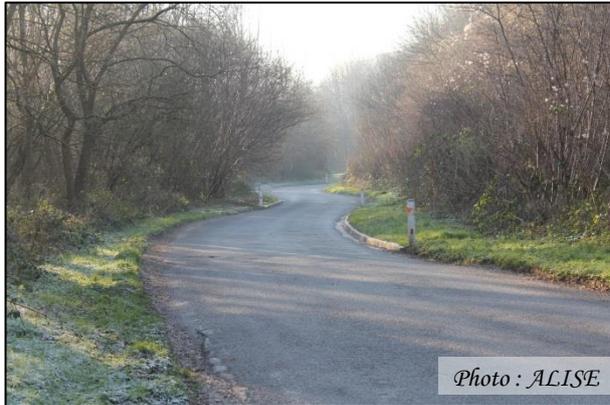
L'axe de ruissellement T_1 continue sa progression sur la route de Dargnies. Des ruissellements sur la voirie sont observés lors de forts orages ainsi que des stagnations d'eau dans les virages (cf. dysfonctionnement hydrologique n°2). La mairie a aménagé des bordures et mis en place des avaloirs afin de résoudre ce problème (cf. photos n°7 et n°8).

Photo n°7 Route de Dargnies, vue vers l'aval

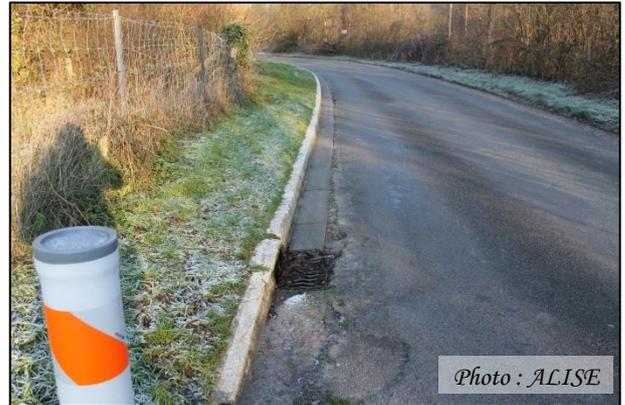
Photo n°8 Avaloir mis en place le long de la route de Dargnies

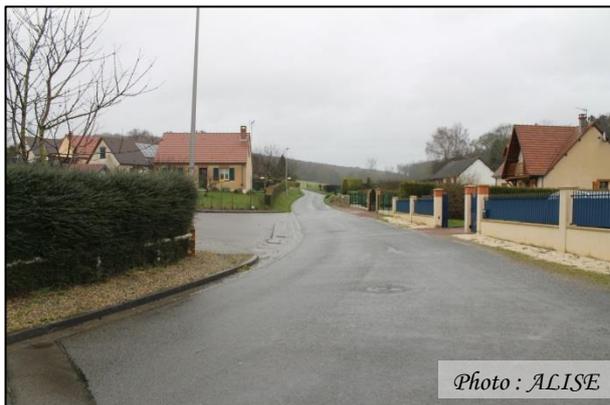
Photo n°9 Talweg T_1, vue vers l'amont depuis le carrefour entre la rue du Champ Poitoux et la route de Dargnies

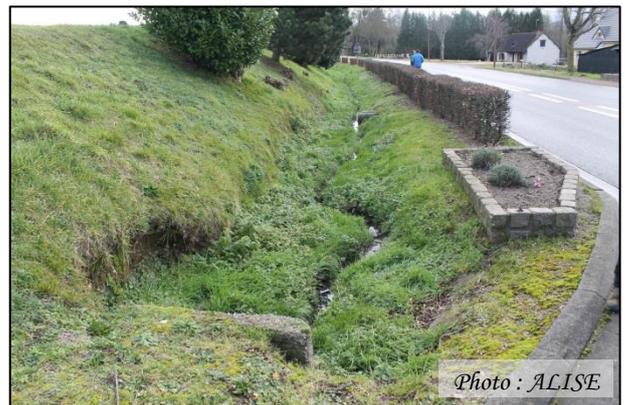
Un axe de ruissellement anthropique naît sur la RD 1015 et rejoint T_1 sur la voirie. Un fossé est présent en bord de route, dans lequel débouche le réseau d'eau pluvial.

Photo n°10 Vue sur le fossé en bordure de la RD 1015

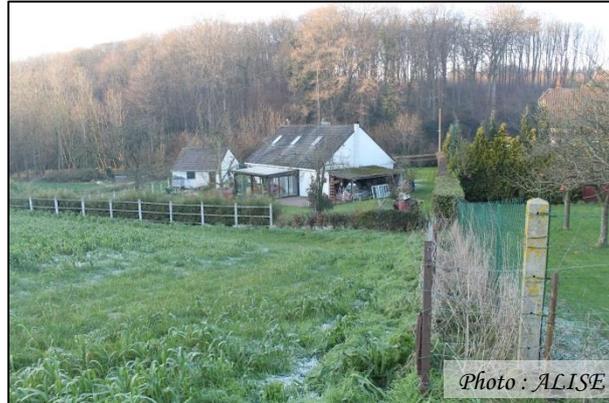
Cet axe de ruissellement prend naissance dans une plaine cultivée sur la commune, puis traverse une parcelle urbanisée et rejoint le talweg T_1, sur la route de Dargnies.

Photo n°11 T_1a, vue vers l'aval, vers les habitations

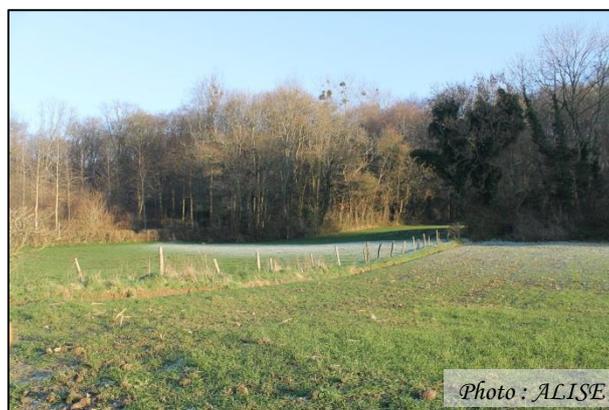
Le talweg T_1b naît dans une culture sur la commune, puis traverse un bois. Il débouche dans une prairie avant de rejoindre l'axe de ruissellement T_1 sur la route de Dargnies.

Photo n°12 T_1b, vue depuis la route de Dargnies vers l'amont

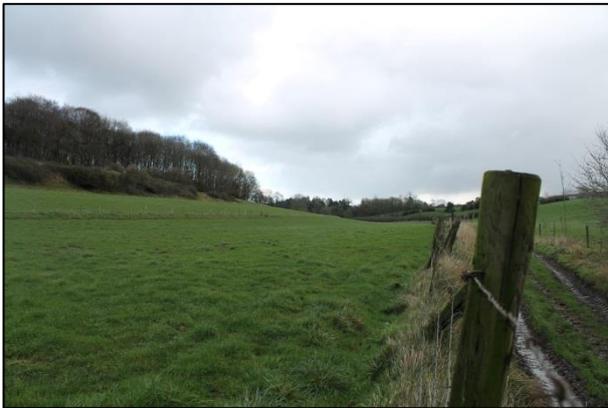
Il entre sur la commune de Bouvaincourt-sur-Bresle au nord-est par une prairie (cf. photo 14). Il est alors rejoint par le talweg T_2a. Il traverse ensuite des cultures (cf. photo 15) puis un bois.

Photo n°14 Talweg T_2, vue vers l'amont et la prairie

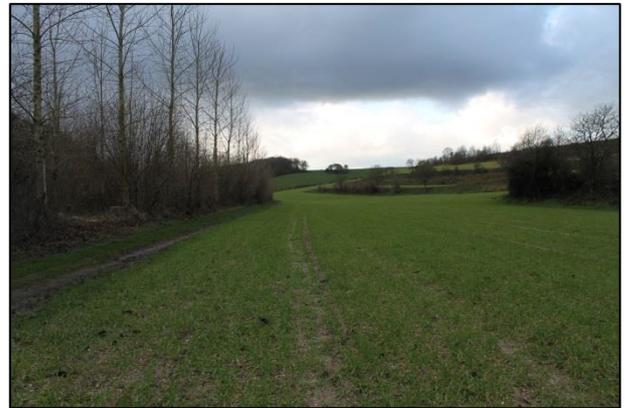
Photo n°15 Talweg T_2, vue vers l'aval depuis la culture

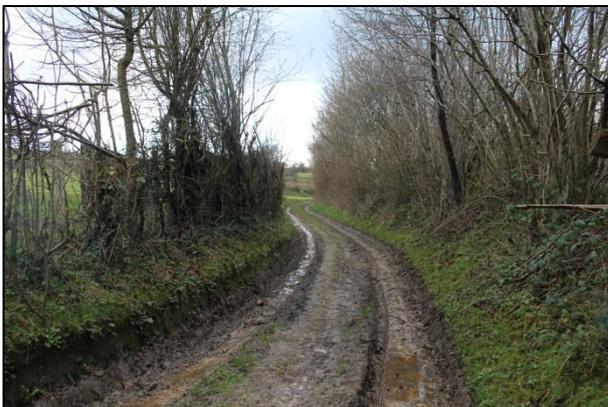
Il rejoint alors un chemin (cf. photo 16), sur lequel il est rejoint par l'axe de ruissellement secondaire T_2b.

Photo n°16 Talweg T_2, vue vers l'amont depuis le chemin

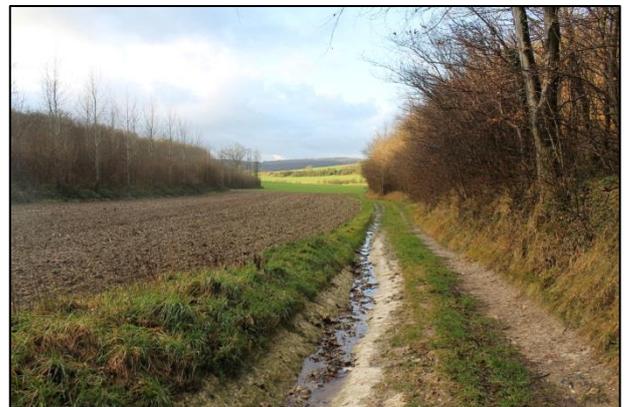
Des traces d'érosion sont visibles sur le chemin (cf. photo 17).

Photo n°17 Traces d'érosion concentré sur le chemin en fond de vallée, vue vers l'aval

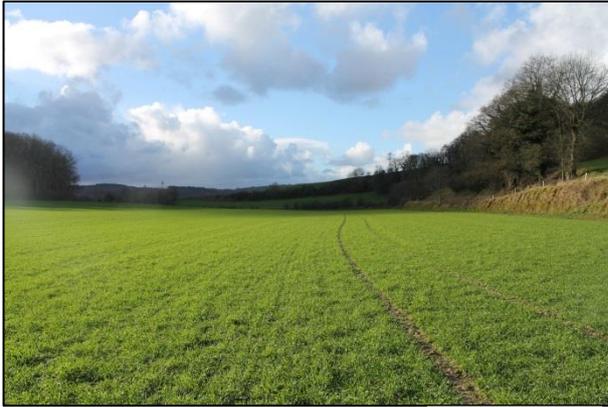
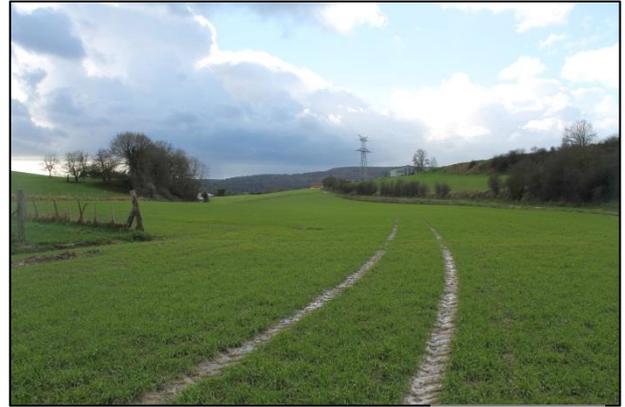
Le talweg T_2 traverse ensuite plusieurs parcelles cultivées (cf. photos n°18 et n°19), où il est rejoint par un axe de ruissellement T_2d.

Photo n°18 Talweg T_2, vue vers l'aval depuis une culture

Photo n°19 Talweg T_2, vue vers l'aval depuis une culture

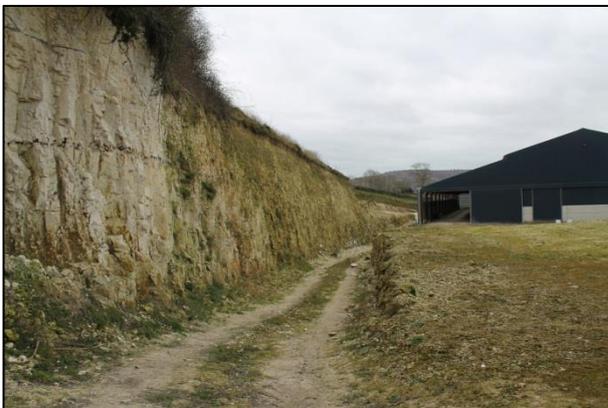
Il s'écoule ensuite dans une exploitation agricole où un grand fossé permet d'infiltrer une partie des ruissellements (cf. photo n°20), traverse la rue Jean Madelon puis des parcelles bâties (cf. photo 21).

Photo n°20 Fossé présent dans l'exploitation agricole

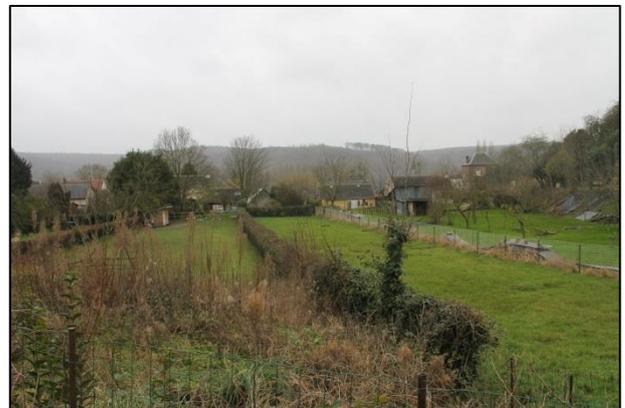
Photo n°21 Talweg T_2, vue vers l'aval depuis la rue Jean Madelon

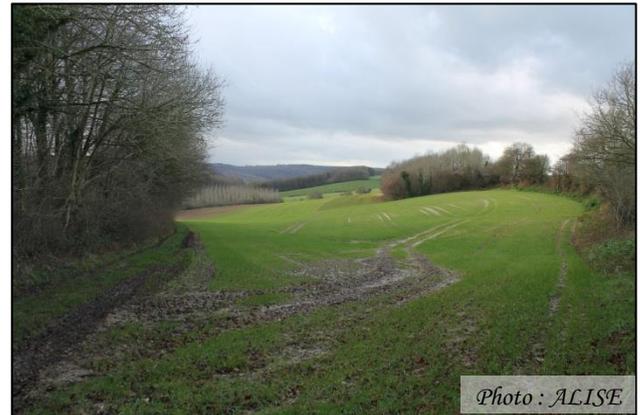
Photo n°22 Talweg T_2a, vue vers l'aval depuis une culture

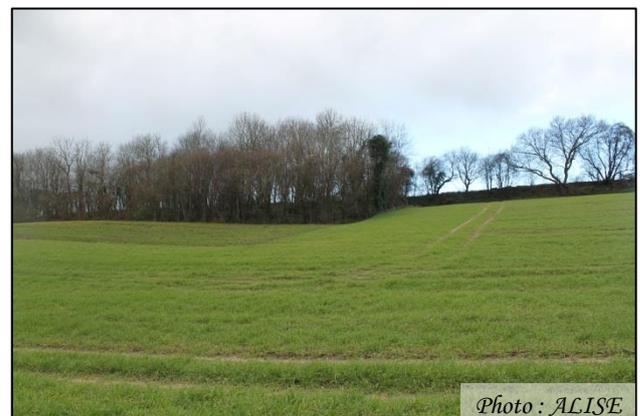
Photo n°23 Vue vers l'amont de T_2a_1 depuis T_2a

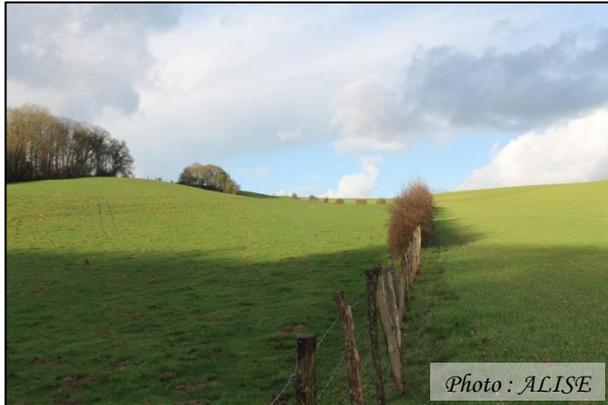
L'axe de ruissellement naturel T_2b trouve naissance dans une culture. Il s'écoule ensuite dans une prairie (cf. photo n°24) où il est rejoint par un axe secondaire : T_2b_1 (cf. photo n°25).

Photo n°24 Talweg T_2b, vue vers l'amont
depuis la prairie

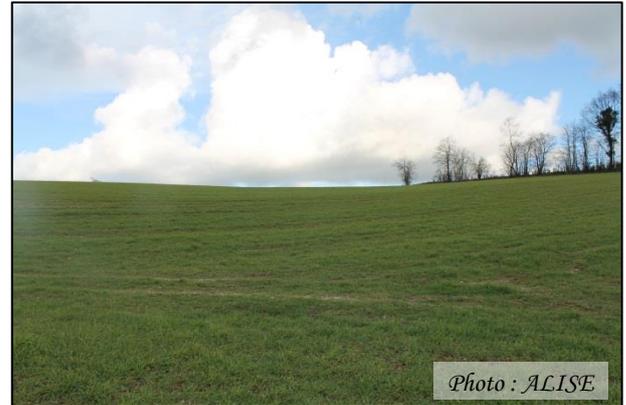
Photo n°25 Talweg T_2b_1, vue vers l'amont
depuis la bordure de la prairie

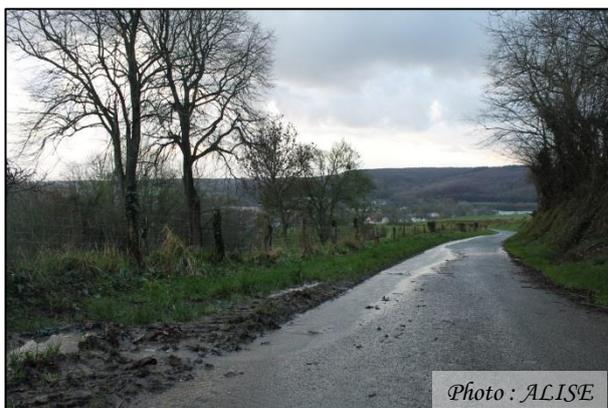
Cet axe de ruissellement, d'origine anthropique, naît sur un chemin agricole. Il s'écoule ensuite sur la rue Saint-Hilaire (photo n°26). Des saignées sont présents en bord de voirie afin d'évacuer les eaux de ruissellement vers la prairie (cf. photo n°27).

Photo n°26 Axe de ruissellement T_2e, vue vers
l'aval depuis la rue Saint-Hilaire

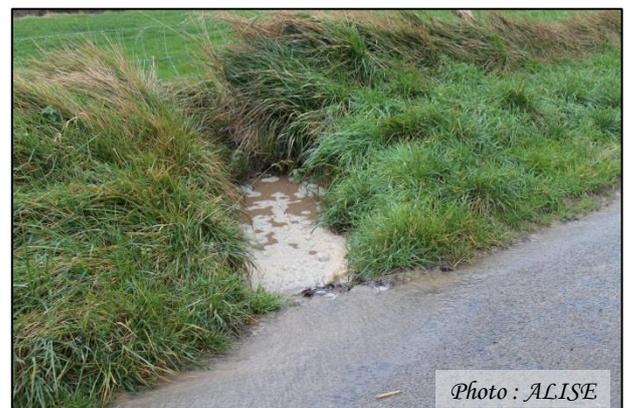
Photo n°27 Saignée le long de la rue Saint-
Hilaire

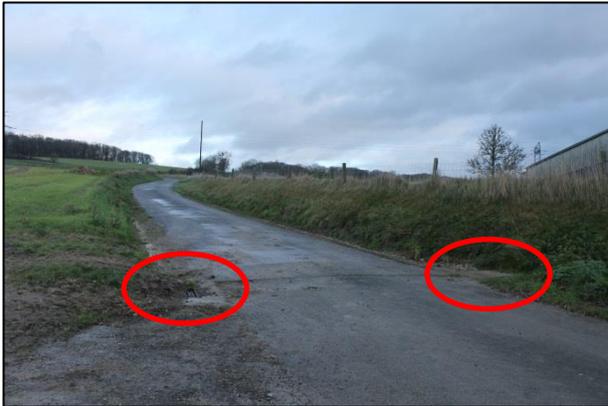
En amont du bourg, deux avaloirs sont présents sur la voirie afin de récupérer une partie des eaux de ruissellement et les faire transiter vers un bassin de rétention OUV_03 (cf. photo n°28).

Photo n°28 Avaloir présent sur la rue Saint-Hilaire

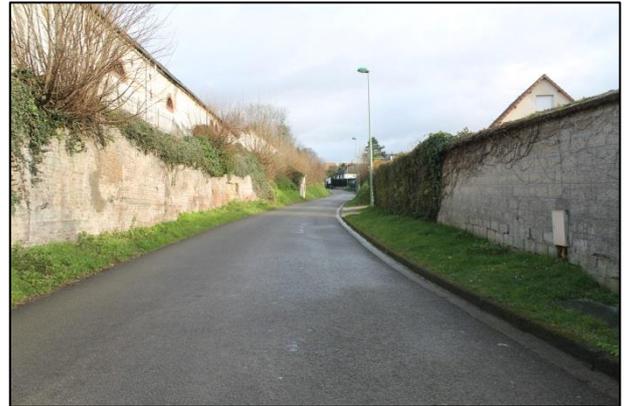
Le talweg continue son parcours sur la rue Saint-Hilaire dans la zone urbaine (cf. photo n°29).

Photo n°29 Talweg T_26_1, vue vers l'amont depuis la bordure de la prairie

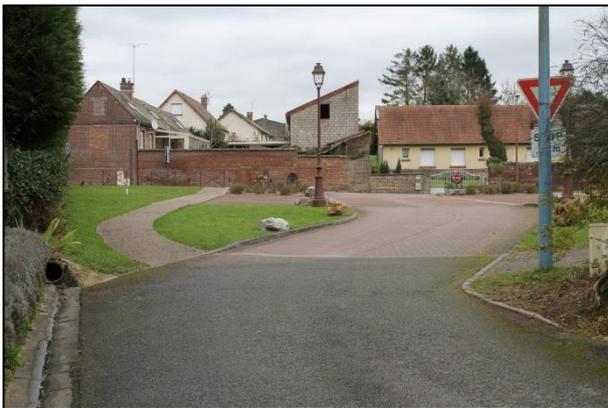
Au carrefour entre la RD 1015 et la rue Saint-Hilaire, des avaloirs sont présents. Ils récupèrent une partie des eaux de ruissellement et les renvoient rue de l'Isle (cf. photo n° 30). Les eaux pluviales non récupérées par ce réseau s'écoulent sur la RD 1015 (cf. photo n°31) jusqu'au point bas de la voirie. L'axe de ruissellement T_2e converge alors avec l'axe de ruissellement T_2.

Photo n°30 Rue de l'Isle, exutoire du réseau présent au carrefour entre la rue Saint-Hilaire et la RD 1015

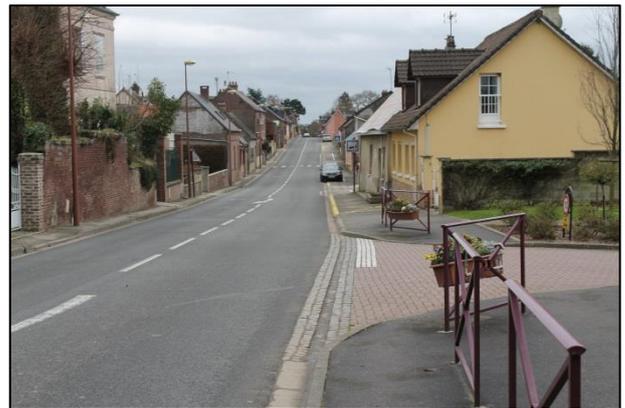
Photo n°31 Talweg T_2e, vue sur le point bas de la RD 1015 et sur la traversée du talweg T_2

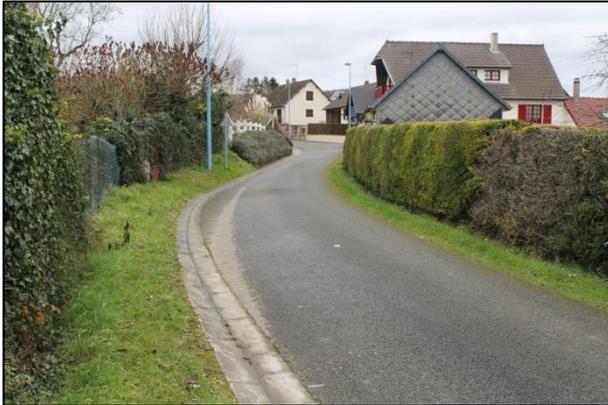
Les eaux pluviales récupérées par le réseau dont l'exutoire est situé rue de l'Isle progresse alors sur cette voirie (cf. Photo 32).

Photo n°32 Vue vers l'amont sur la rue de l'Isle

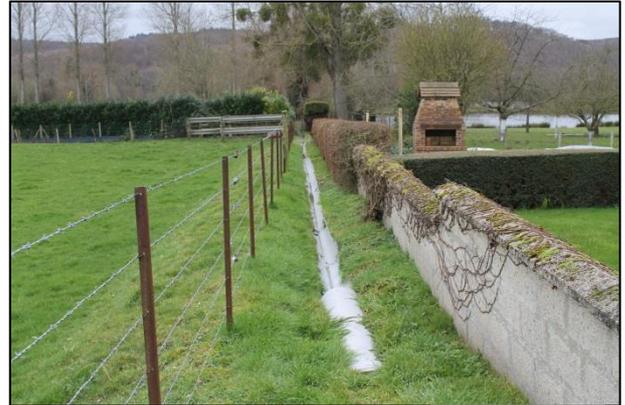
Elles sont ensuite reprises par une canalisation et un fossé en bordure d'une parcelle urbanisée, pour faire transiter les eaux pluviales jusqu'à un étang (cf. photo n°33).

Cet axe de ruissellement est à l'origine d'un dysfonctionnement hydrologique (DH_04).

Photo n°33 Canalisation et fossé en bordure de la parcelle bâtie

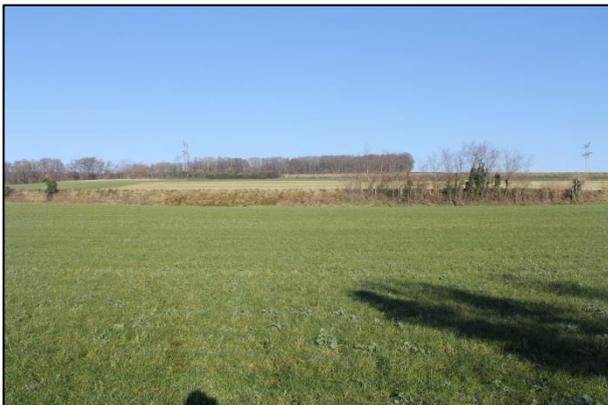
Le talweg T_3 prend naissance dans une culture (cf. photo n°34), puis traverse une prairie (cf. photo n°35). Une largeur d'expansion de 25 mètres lui est attribuée.

Photo n°34 Talweg T_3, vue vers l'amont depuis la culture

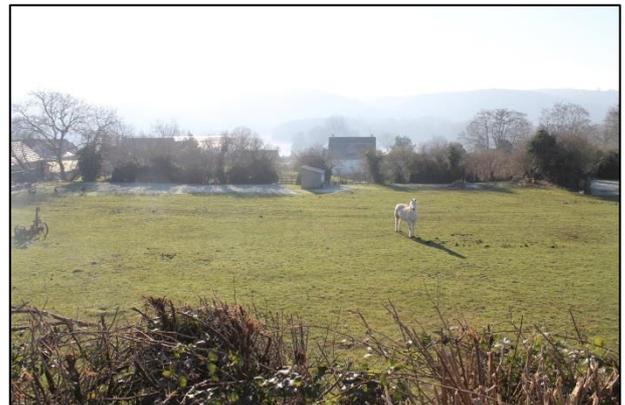
Photo n°35 Talweg T_3, vue vers l'aval

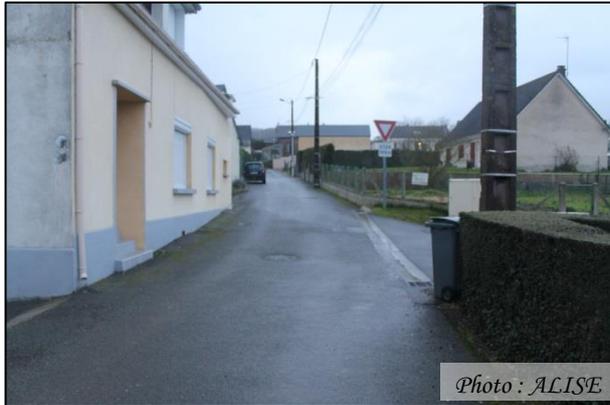
L'axe de ruissellement s'écoule ensuite rue de la Bresle (cf. photo n°36) jusqu'à un étang. Un fossé bétonné est présent sur cette voirie pour canaliser les ruissellements. (cf. photo n°37).

Photo n°36 Rue de l'Isle, vue vers l'amont

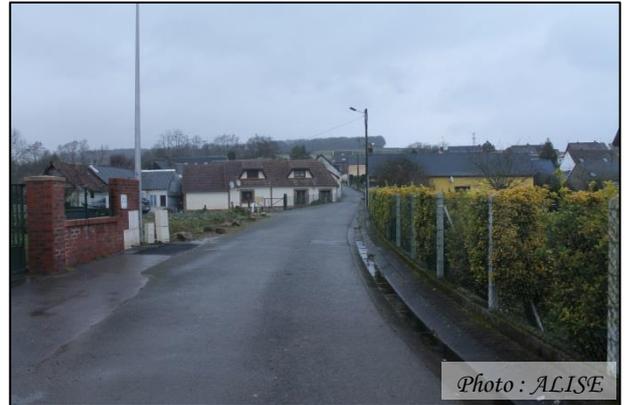
Cet axe de ruissellement est à l'origine de plusieurs dysfonctionnements (cf. DH_07 et DH_08).

Photo n°37 Rue de l'Isle, vue vers l'amont et le fossé bétonné

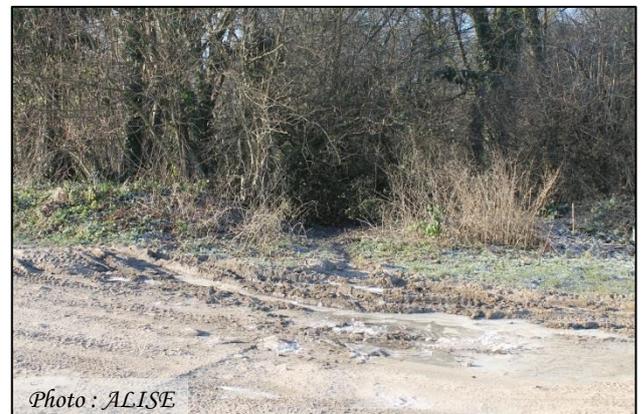
Photo n°38 Vue vers l'aval sur la saignée depuis le dysfonctionnement DH_10

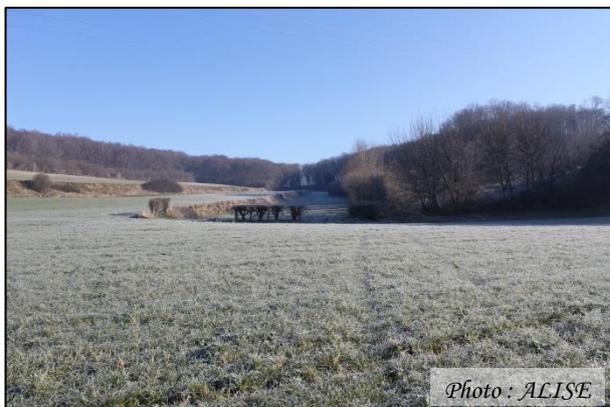
Photo n°39 Talweg T_4, vue vers l'amont sur la prairie depuis la culture

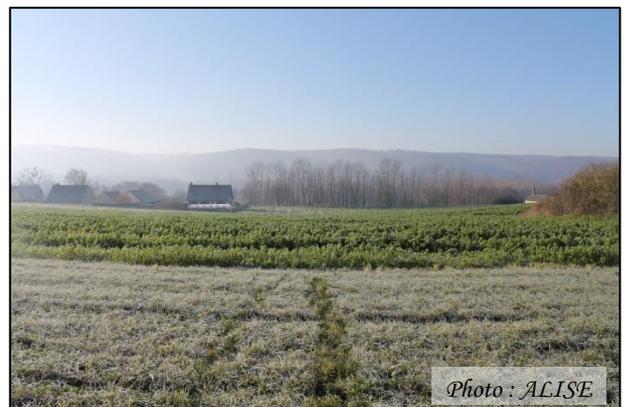
Photo n°40 Talweg T_4, vue vers l'aval depuis la culture

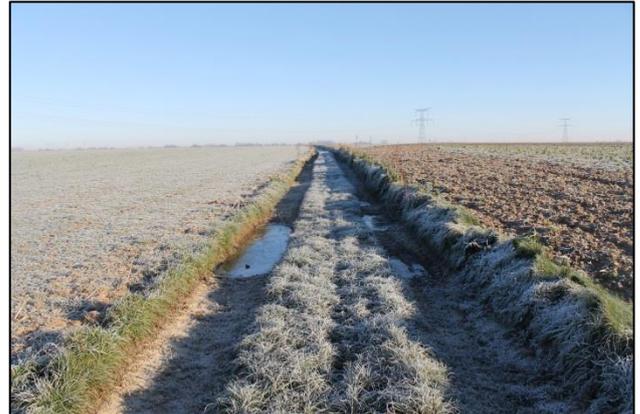
Il rejoint le talweg T_4 au niveau du dysfonctionnement DH_10 en amont du bois.

Photo n°41 Vue vers l'amont de l'axe T_4a

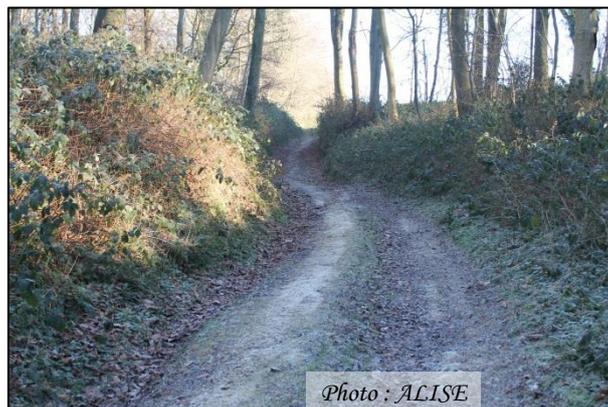
Cet axe prend naissance dans le chemin agricole qui longe le bois, puis s'écoule sur ce chemin (cf. photo n°42) jusqu'à converger avec le talweg T_4.

Photo n°42 Axe anthropique T_4b vue vers l'amont depuis le chemin dans le bois

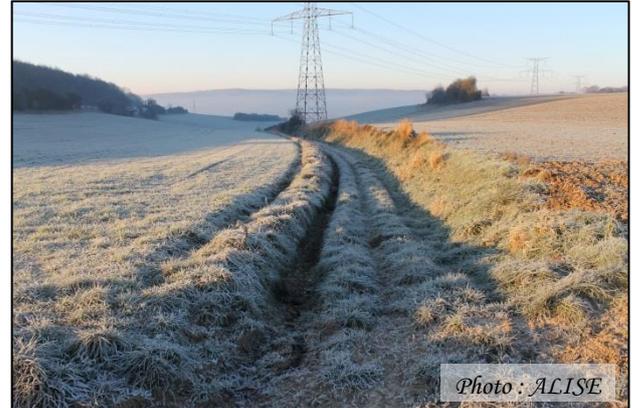
Photo n°44 Talweg T_5, vue depuis la limite
communale vers Oust-Marest

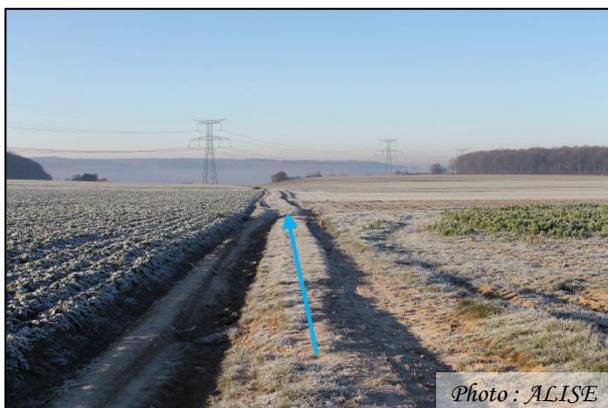
L'axe de ruissellement T_5a, d'origine anthropique, naît sur le chemin agricole (cf. photo n°45). Il s'écoule sur ce chemin puis rejoint le talweg T_5.

Photo n°45 Vue depuis l'amont de l'axe T_5
vers l'aval et la convergence avec T_5

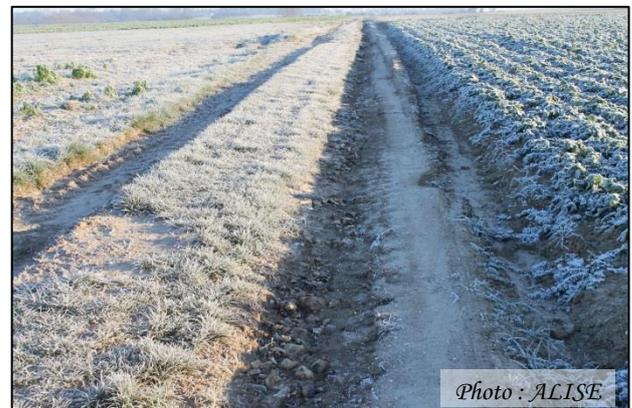
Photo n°46 Talweg T_5, vue depuis la limite
communale vers Oust-Marest

Des traces d'érosion ont été recensées lors des prospections de terrain en hiver 2015/2016 (cf. photo n°46).

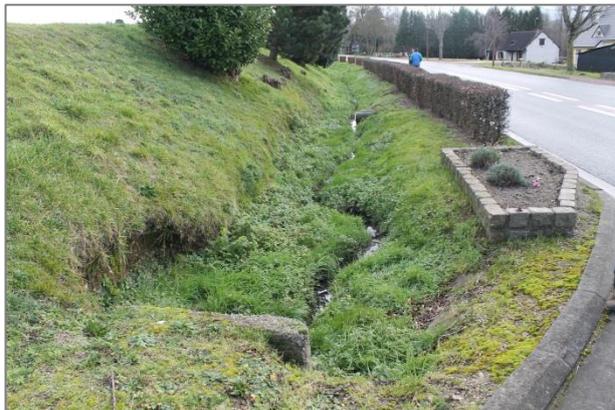
*Photo n°47 Fossé présent le long de la RD 1015,
vue vers Beauchamps*

En périphérie du centre bourg, des fossés sont présents en bordure de la route départementale 1015 (cf. photos n°47 et 48). Ils récupèrent une partie des eaux de voirie ainsi que les eaux pluviales de certains tronçons de réseau.

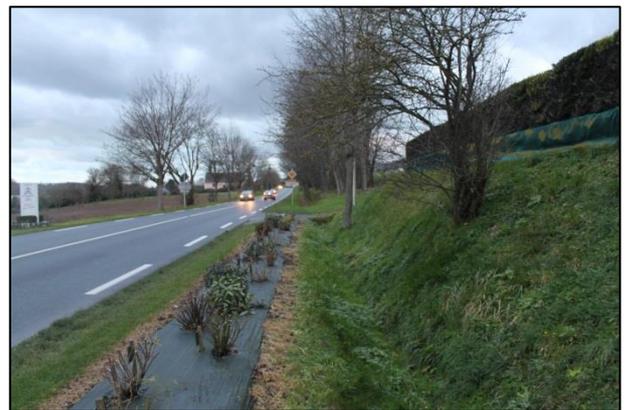
*Photo n°48 Fossé présent en bord de la RD
1015, vue vers Oust-Marest*

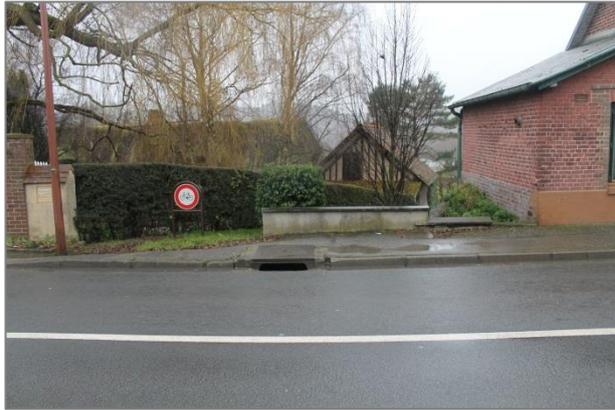
Photo n°49 Avaloir sur la RD 1015, en amont du chemin qui rejoint la rue des Petits Prés

Dans le centre-bourg, plusieurs avaloirs et canalisations sont présents aux points bas de la voirie.

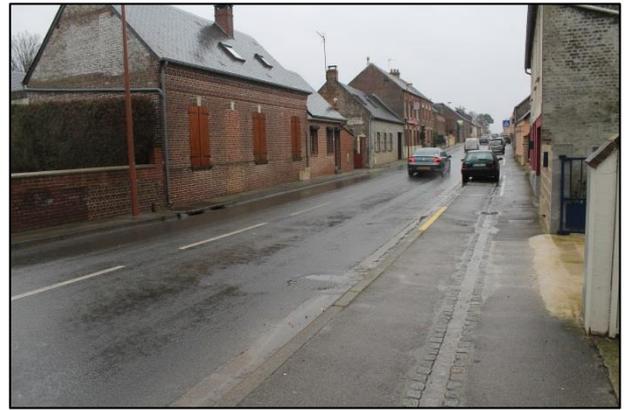
Photo n°50 Avaloirs présents sur la RD 1015

Le débit de fuite de l'ouvrage OUV_01 rejoint un réseau enterré route de Dargnies. Des avaloirs ont été mis en place le long de la voirie (cf. photo n°50).

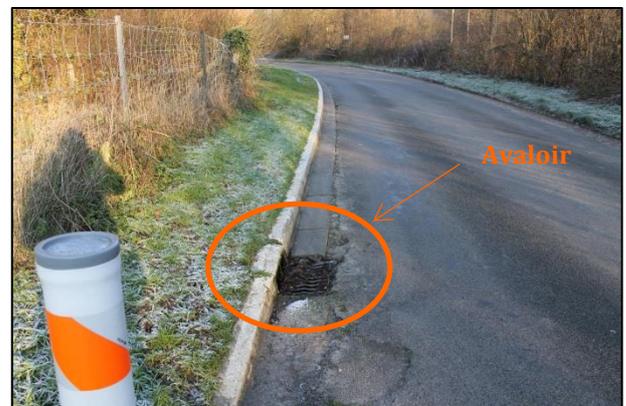
Photo n°51 Avaloir situé route de Dargnies

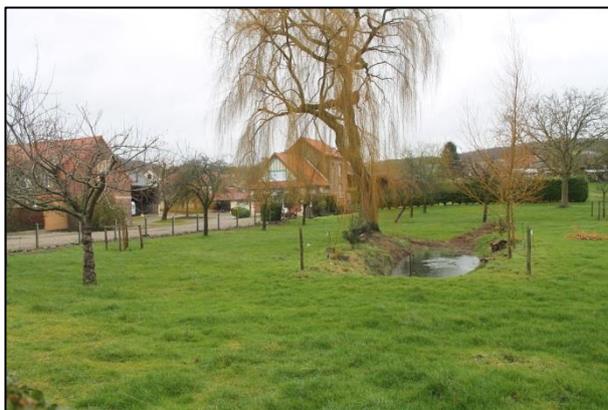
Photo n°52 Mare MA_05

Plusieurs mares ayant une fonctionnalité hydraulique importante ont été recensées sur la commune de Bouvaincourt-sur-Bresle. Elles apparaissent sur le Plan n°1.

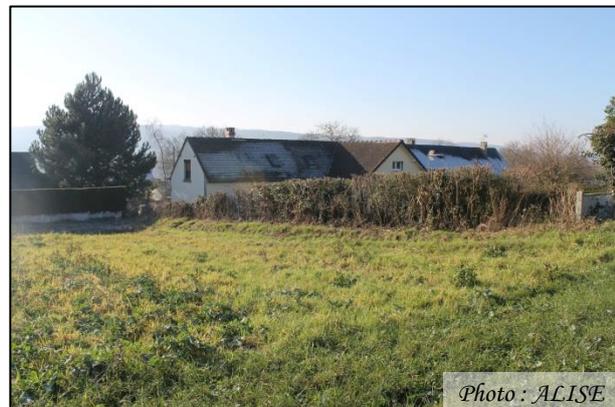
Un talus planté au rôle hydraulique important est présent sur la commune de Bouvaincourt-sur-Bresle. Il est important que ce talus soient non seulement préservé, mais également restauré lorsque sa vétusté l'impose.

Photo n°54 Talus planté présent sur le territoire communal

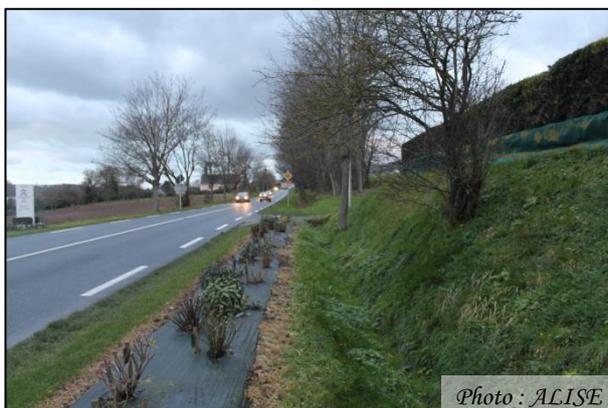
Photo n°55 Fossé présent le long de la RD 1015 (rue de la République)

Les fossés et noues ont pour objectif de capter les ruissellements diffus ou les écoulements en sortie d'une buse pour les diriger vers un exutoire. Ils protègent le sol de l'érosion et, lorsqu'ils sont enherbés, favorisent la sédimentation et l'infiltration des eaux.

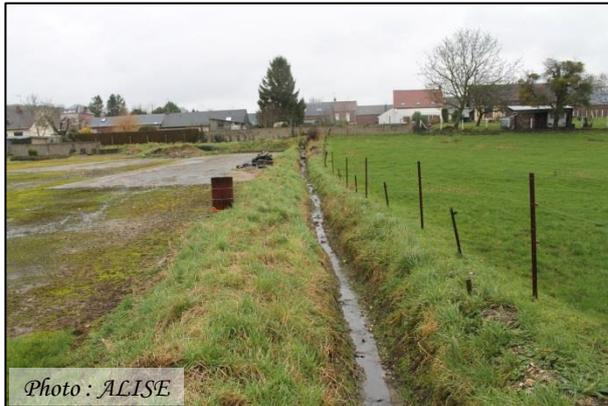
Photo n°56 Fossé présent en zone urbaine pour dévier les eaux de ruissellements

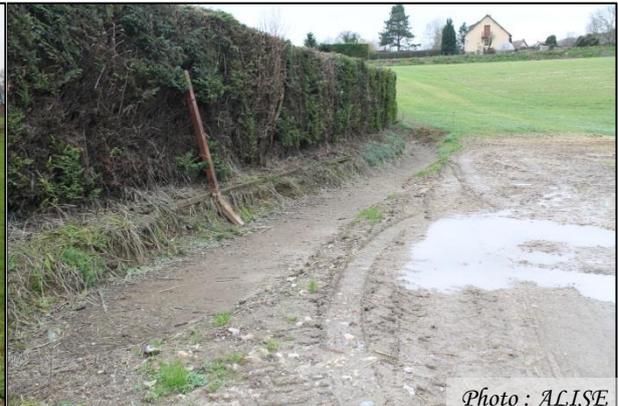
Photo n°57 Fossé présent dans l'exploitation agricole le long de la rue Jean Madelon

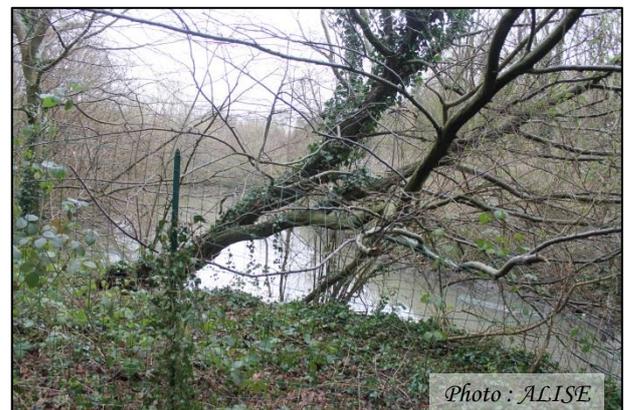
Photo n°58 Bassin OUV_01 contenant des eaux usées

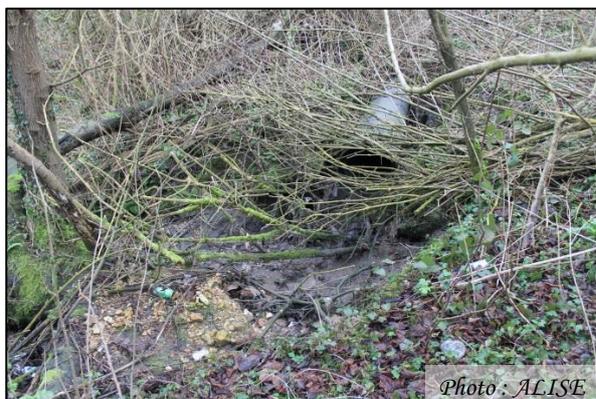
Photo n°59 Surverse du bassin, présence de déchets divers (papier toilette,...)

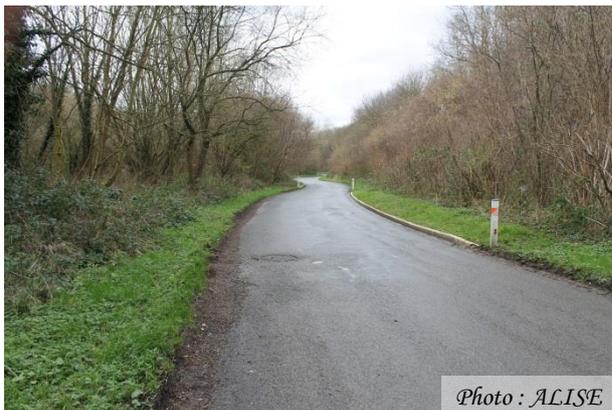
Photo n°61 Route de Dargnies, vue vers l'aval

Les eaux proviennent de la commune de Dargnies et du bassin (OUV_01) située dans le bois le long de la route, qui déborde régulièrement.

La mairie a mis en place des bordures le long de la voirie afin de limiter les stagnations d'eau (cf. photo 61).

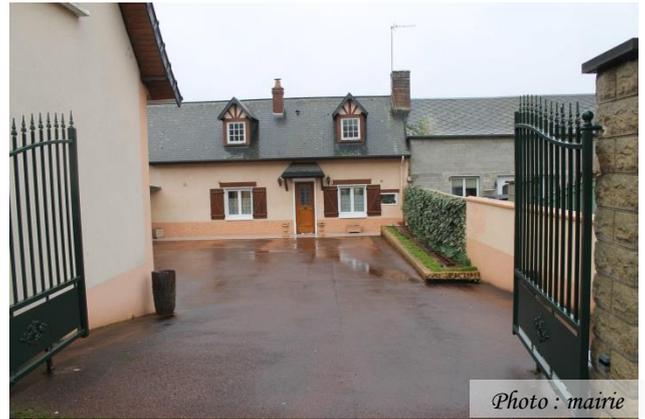
Photo n°62 Maison inondée en 1926, 1936 et 1946

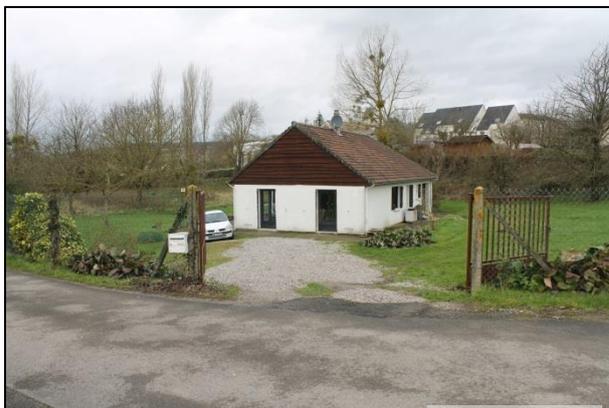
Lorsque la grille vient à être obstruée par des débris, les eaux pluviales débordent des avaloirs et viennent inonder la parcelle et l'habitation situées en contre-bas.

Photo n°63 Maison et jardin situé en contre-bas de la voirie

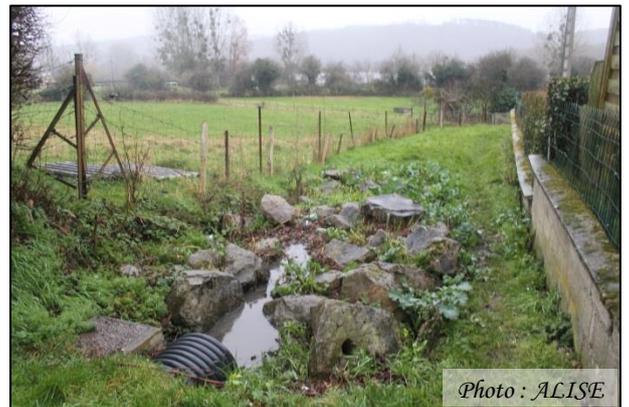
Photo n°64 Sortie de canalisation et enrochement dans le chemin

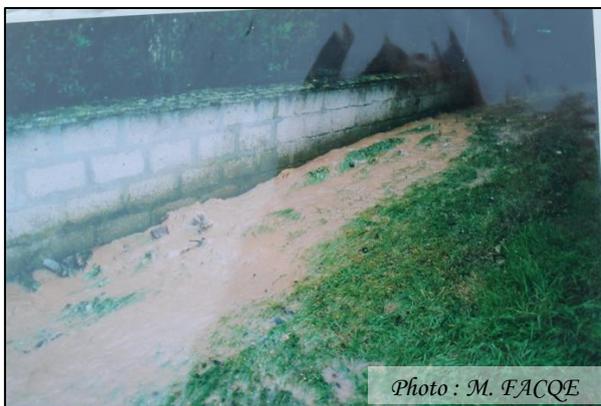
Le mur de la maison située au niveau du virage est dégradé par les eaux qui ruissellent sur le chemin.

Photo n°65 Inondation dans le chemin, le long du muret, vue vers l'amont

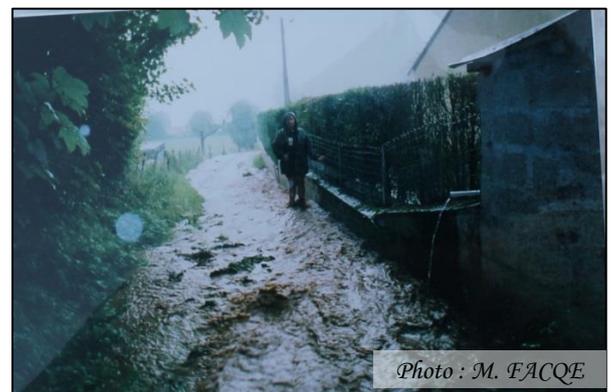
Photo n°66 Inondation dans le chemin, vue vers l'aval

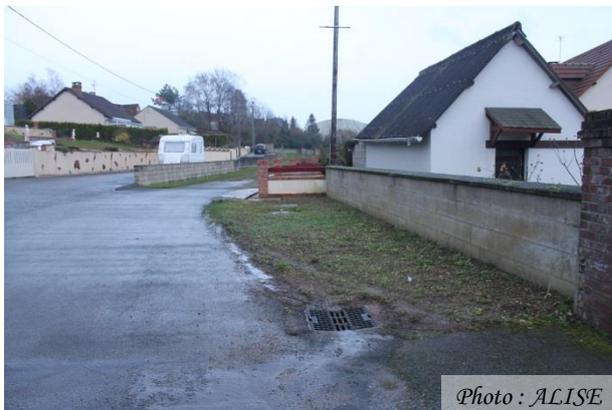
La mise en place du puisard a amélioré la situation mais des ruissellements dans les parcelles urbaines sont encore observés quelques fois.

Photo n°67 Rue des Petits Prés, localisation du puisard

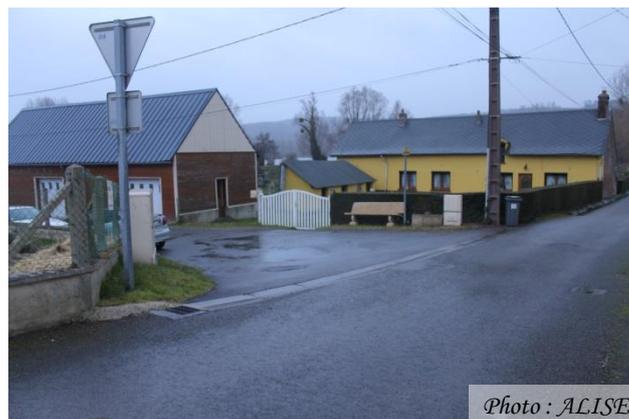
La mairie a mis en place deux avaloirs et un caniveau à l'intersection entre la rue de la Bresle et la rue des Petits prés mais cela n'est pas suffisant.

Photo n°68 Rue de la Bresle et maison en contre-bas, vue vers l'aval

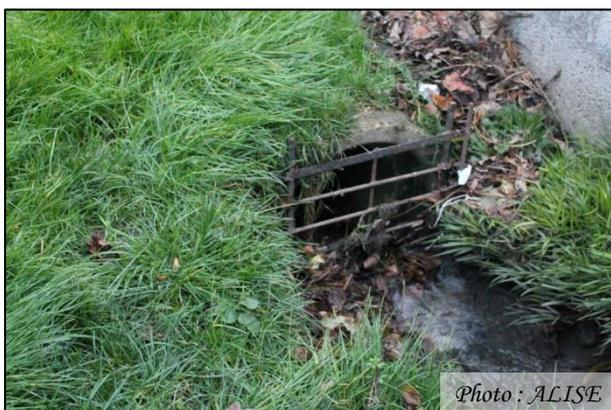
Lors des prospections de terrain en hiver 2015/2016, une suspicion de rejet d'eaux usées dans le fossé menant à l'étang a été observé Rue de l'Isle.

Photo n°69 Observation de rejet d'eaux usées dans la canalisation rue de l'Isle

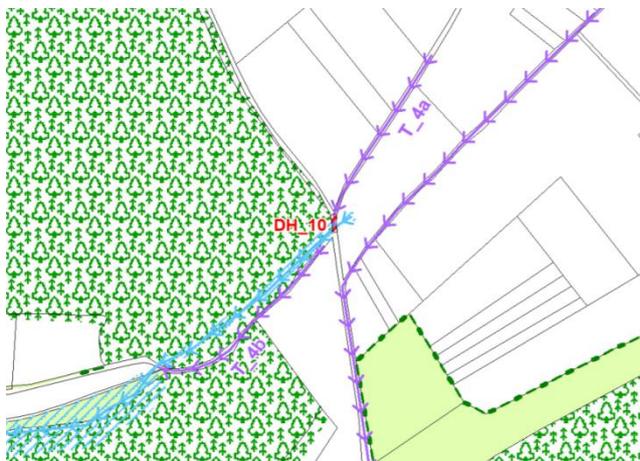
Figure n°19 Dysfonctionnement hydrologique n°10 : extrait du diagnostic du fonctionnement hydrologique (plan n°1)

Une stagnation d'eaux pluviales a été observée par l'équipe d'ALISE en hiver 2015/2016 en amont du bois de Cantepie au niveau de l'axe de ruissellement T_4.

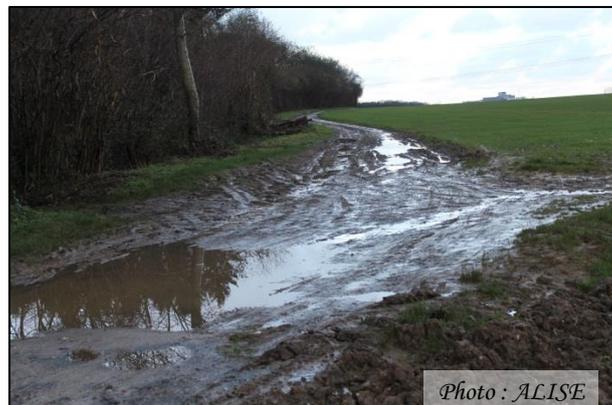
Photo n°70 Stagnation d'eaux en amont du talweg T_4

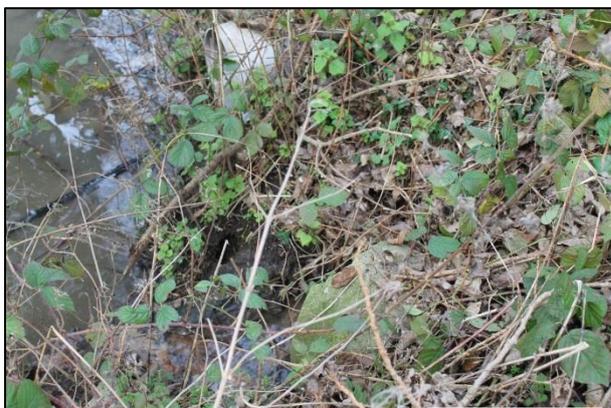
Lors des prospections de terrain en hiver 2015/2016, une suspicion de rejet d'eaux usées dans l'étang a été observé chemin de l'Isle.

Photo n°71 Suspicion de rejet d'eaux usées à l'exutoire de la canalisation
