SCHEMA DE GESTION DES EAUX PLUVIALES

PHASE 1 : ETAT DES LIEUX & DIAGNOSTIC

DOCUMENT DEFINITIF

OCTOBRE 2018

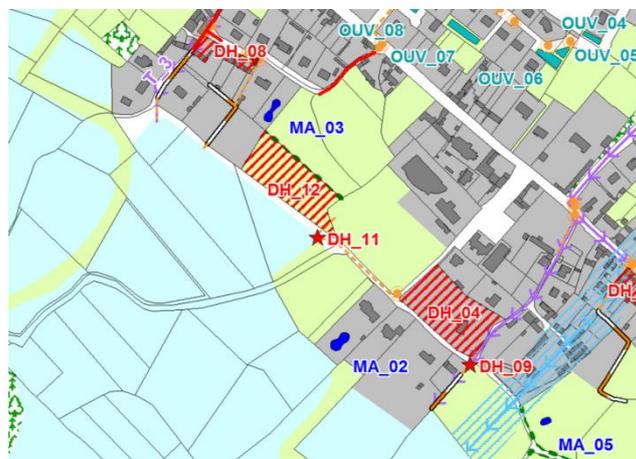
Lors des prospections de terrain en hiver 2015/2016, une suspicion de rejet d'eaux usées dans l'étang a été observé chemin de l'Isle.

Photo n°71 Suspicion de rejet d'eaux usées à l'exutoire de la canalisation

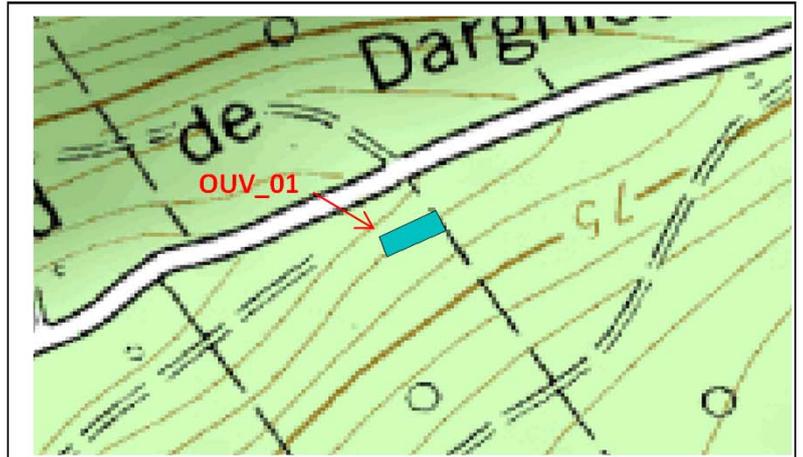
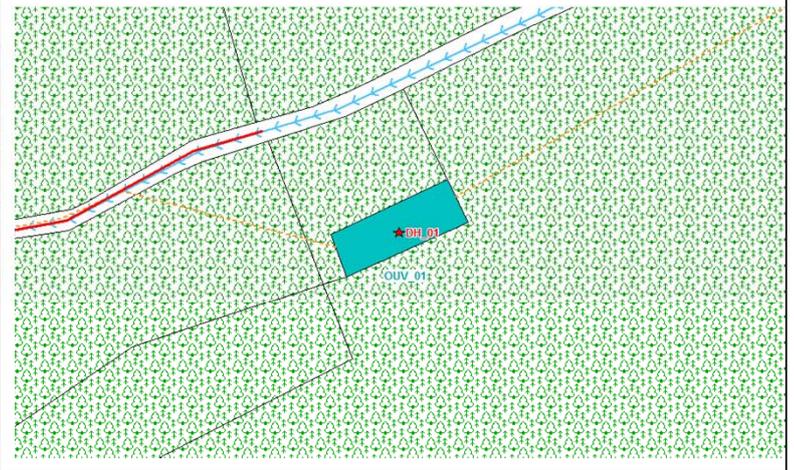
Code : OUV_01

Type d'ouvrage : Bassin tampon
Fonction : Gestion des eaux pluviales d'une partie du bourg de Dargnies
Maitre d'ouvrage : NC
Année de création : NC
Entretien : NC
Etat actuel : Mauvais état

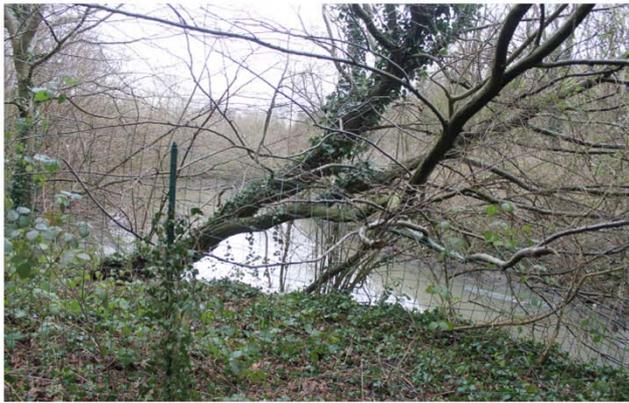
Superficie :	495 m ²
Capacité de stockage :	NC
Occurrence de l'événement correspondant :	
Type de vidange :	Infiltration
Type de surverse :	oui buse Ø 200 mm

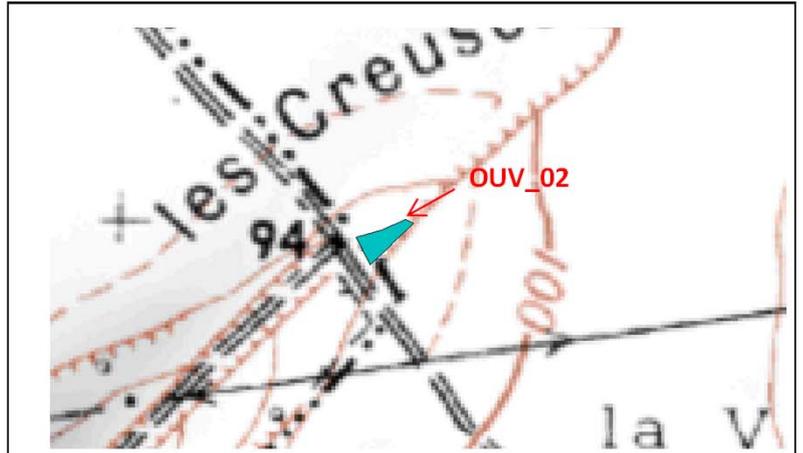
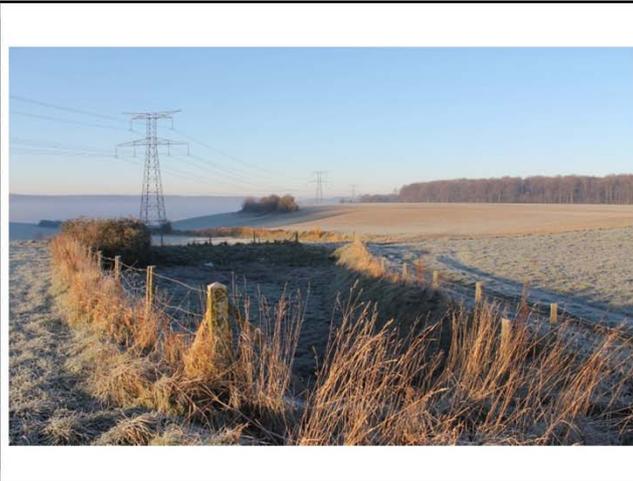
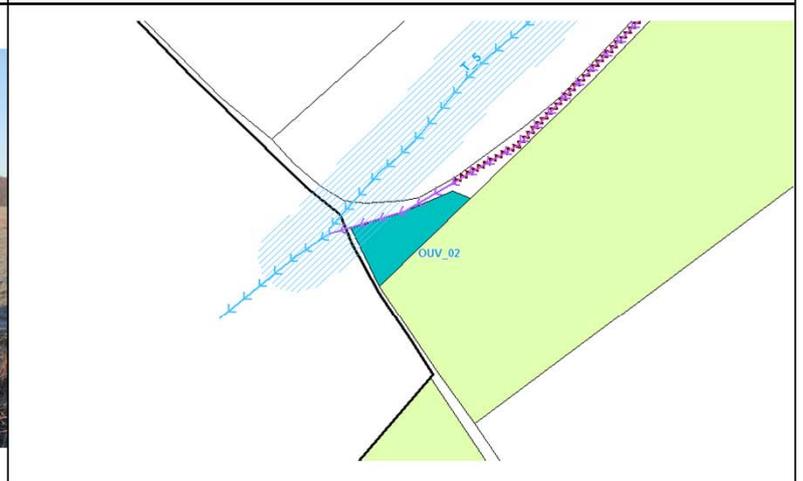
Code : OUV_02

Type d'ouvrage :	Bassin tampon
Fonction :	Gestion des eaux pluviales agricoles
Maitre d'ouvrage :	NC
Année de création :	NC
Entretien :	NC
Etat actuel :	Bon état

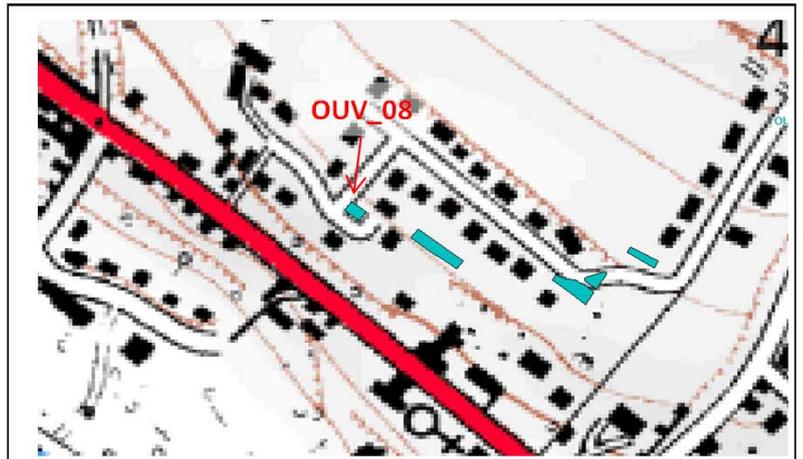
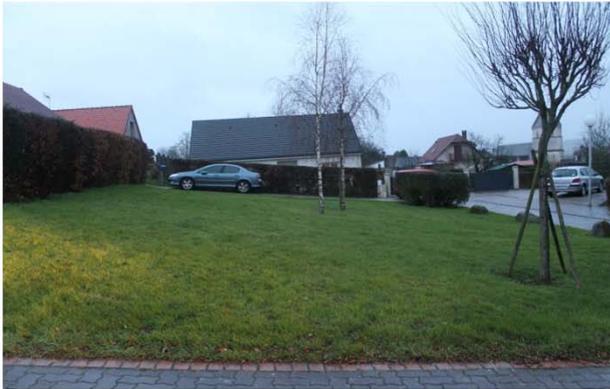
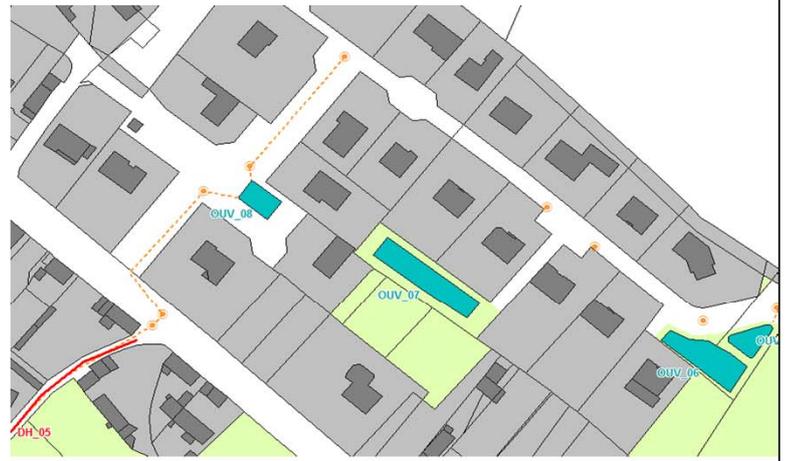
Code : OUV_08

Type d'ouvrage :	Bassin enterré d'infiltration
Fonction :	Gestion des eaux pluviales du lotissement "Les 14"
Maitre d'ouvrage :	NC
Année de création :	NC
Entretien :	NC
Etat actuel :	Bon état

Superficie :	NC
Capacité de stockage :	NC
Occurrence de l'événement correspondant :	
Type de vidange :	Infiltration
Type de surverse :	Buse de Ø 300 mm
